**RANTA-MONTOLA**

**Korjaussuunnitelma**

LAURELL, ANNA:  
Ranta-Montola  
Korjaussuunnitelma

Tämän opinnäytetyön tarkoituksena oli laatia korjaussuunnitelma Ranta-Montolan tilan hirsirunkoisen päärakennuksen muutos- ja korjaustöitä varten. Rakennuksen pinta-ala on noin 200m<sup>2</sup> ja se on rakennettu 1913–1914. Rakennus ei ole laajasti vaurioitunut, mutta vaatii korjauksia pysyäkseen edelleen hyväkuntoisena ja täyttääkseen nykyaikaiset asumisen vaatimukset.

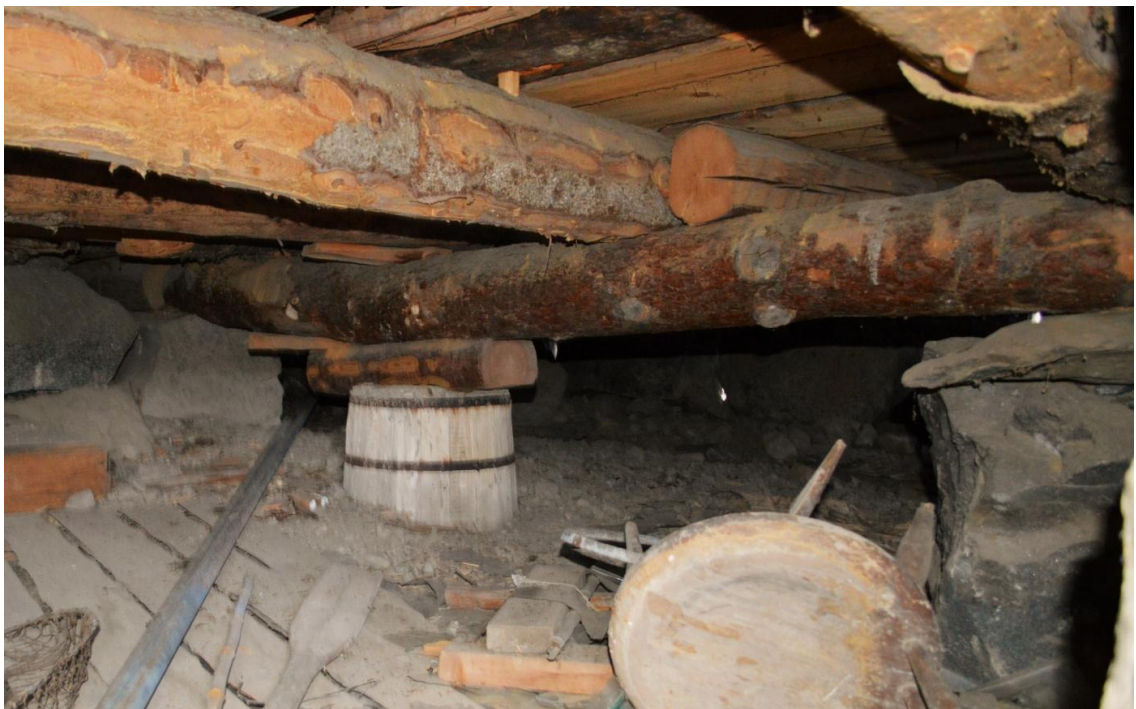
Rakennukseen tehdyistä korjauksista ennen 1970-lukua ei ole muuta tietoa kuin joidenkin ylimmäisten lattiakannakkeiden suoristukset koolaamalla. 1970-luvulla on lisätuettu, parannettu ja vaihdettu osa lattiaa kannattavista pituussuuntaisista palkeista, niiden päällä olevista hirsipalkeista (kuva 3) sekä lattian täytepohjasta, jonka toimii pohjana lattian täyte- eli eristekerrokselle. Silloin on myös tehty tilamuutoksia, uusittu pintarakenteita ja purettu jäljellä olleet kaakeliuunit. Ilmeisesti tällöin myös rakennuksen lämmitysmuoto on vaihdettu *puu-uuneista sähköpattereihin*. Lisäksi 70-luvulla rakennukseen on tuotu *vesi- ja viemäriputket*. Samalla on tehty sisävässa sekä muutettu keittiö toimimaan juoksevalla vedellä. (Ojala 2009–2014).

Kuva 3. 1970-luvulla tehtyjä korjauksia rossipohjassa (Kuva: Anna Laurell 2013)

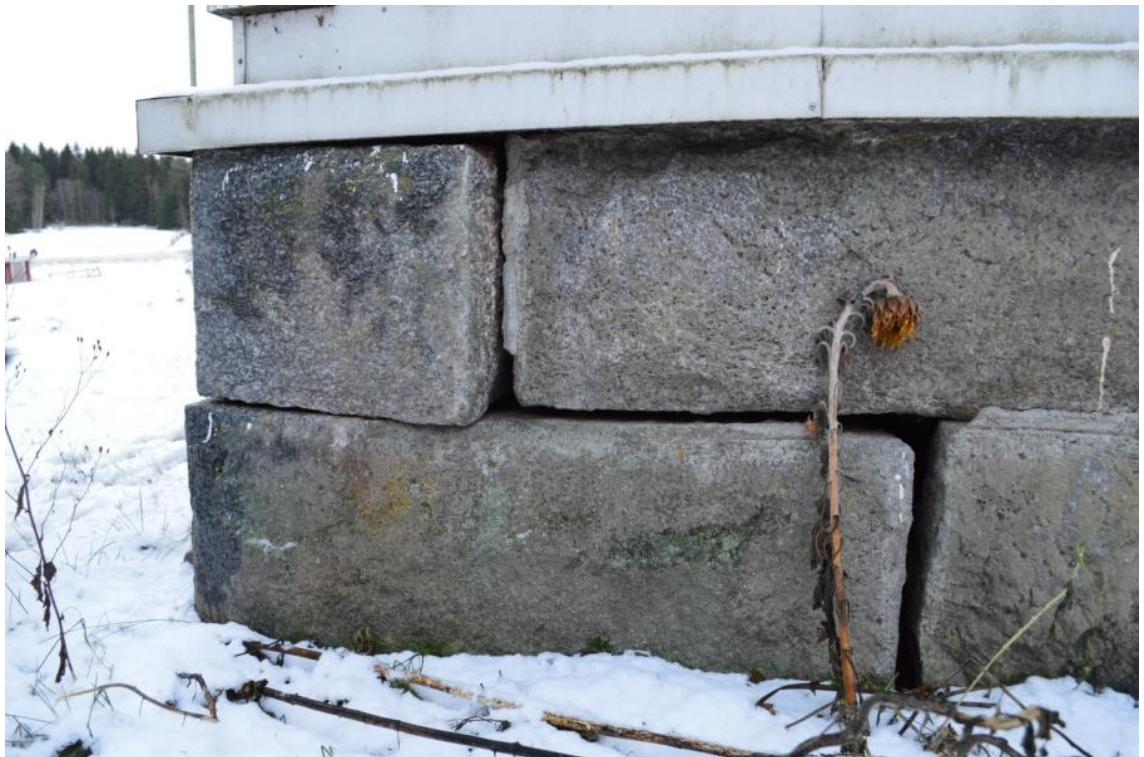
Rakennus seisoo loivasti pohjoiseen viettävän mäen päällä kaiken kaikkiaan hyvässä kunnossa olevalla *luonnonkivijalalla*. Kivien saumaus on niin kutsuttua makkarasaumaa (Vuolle-Apiala 2010, 43). Muutamat nurkkakivet ovat liikkuneet joitakin senttejä paikaltaan (kuva 4). Nämä pienet siirtymät eivät ole vaikuttaneet yläpuolisiin rakenteisiin, koska painumaa ei ole tapahtunut. Perustuksia ei ole salaojitettu. Rossipohjassa näkyvillä olevat lattiaa kannattavat *pituuspalkit*, niiden päällä olevat *hirsipalkit* ja *täytepohja* ovat hyväkuntoisia, joka kertoo alapohjan tuuletuksen toimivan hyvin. Talon luoteisnurkassa sijaitseva betonirakenteinen *kellari* ei ole käytössä sen huonon kunnan ja kosteuden vuoksi.

Kuva 4. Eniten paikaltaan liikkuneet nurkkakivet (Kuva: Anna Laurell 2013)

Rakennuksen luonnonkivijalkaa ei tarvitse vaihtaa uuteen tai korjata, koska se ei ole painunut tai siirtynyt muutamaa roudan liikauttamaa nurkkakiveä lukuun ottamatta. Nämä muutamat nurkkakivet voidaan siirtää paikoilleen esimerkiksi traktorilla työntämällä (Vuolle-Apiala 2010, 91).

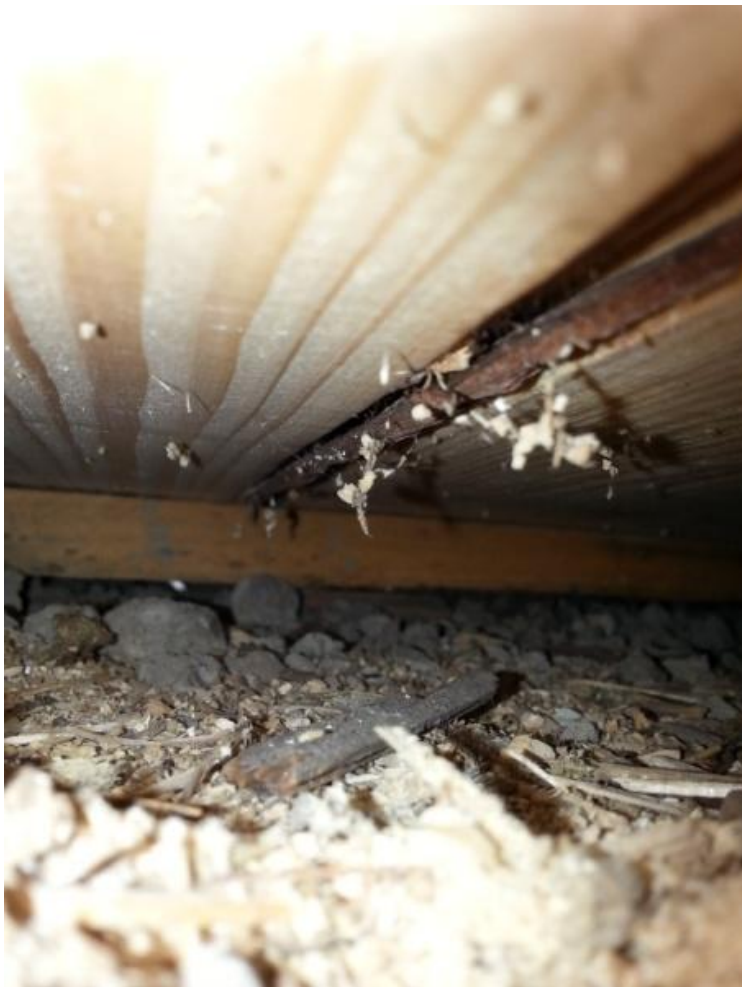
Lattian *täyte- eli eristekerros* on kuiva ja täytekerroksessa kulkevat lattian *kannakepalkit* ovat hyväkuntoisia rakenteeseen avattujen aukkojen kohdilla. Täytekerros on avatuilta kohdin painunut viidestä kymmeneen senttiä jättäen *ilmatilan* pintalattian alapuolelle (kuva 5), jonka vuoksi ilma lattioiden alla pääsee liikkumaan aiheuttaen vedontunnetta sekä lattioiden kylmyyden. Koko rakennuksen vanhan osan alueella lattioiden kylmyydestä voi päätellä, että täytekerros on painunut kauttaaltaan. Vuonna 1986 rakennetun eteistilan alapohja on betonivalua ja se on hyvässä kunnossa.

Lähes joka huoneessa lattiamateriaali on 1970-luvulla lastulevyn päälle asennettu muovimatto. Lastulevyt on naulattu kiinni vanhaan puulattiaan. Avatuissa kohdissa vanhan puulattian ponttilauta ja lattialankku ovat kuivia ja erittäin hyvin säilyneitä.

Kuva 5. Täytekerros on painunut vanhan puulattian alla jättäen sinne tyhjän tilan (Kuva: Anna Laurell 2013)

Lattiassa olevat täytteet ovat pääasiassa hiekkaa, savea ja soraa. Ne poistetaan imuriautolla kokonaan, sillä ne tiivistävät ja keräävät kosteutta (Pollari, Halme, Asikainen & Laari 2011, 28; Vuolle-Apiala 2010, 95). Täytepohjan sekä täyterokoksen sisällä olevien *lattiakannakepalkkien* kunto tarkastetaan ja mahdolliset vaurioituneet osat korjataan tai vaihdetaan tarvittaessa kokonaan uusiin.

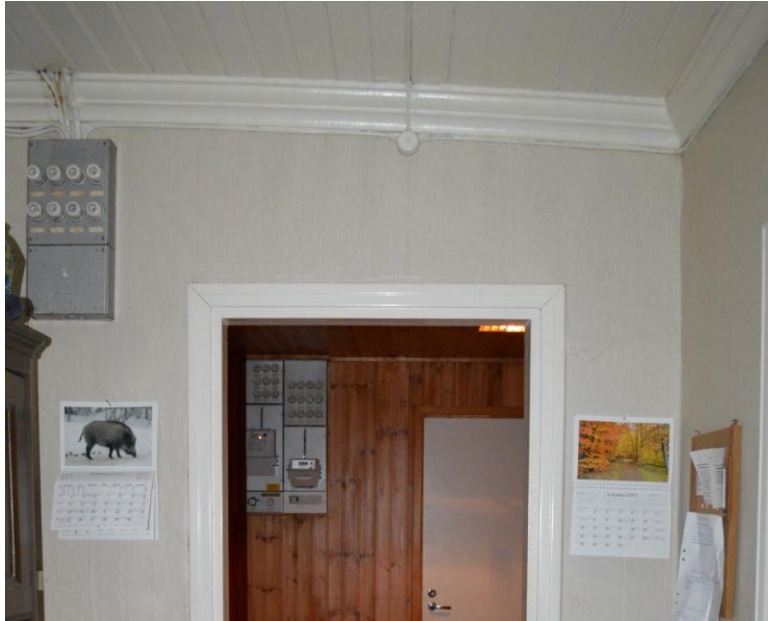
Vesikaton *kannattajat* sekä kaikki niiltä kannattavat *palkit* ja *pilarit* ovat todella hyväkuntoisia. Välipohjan *täytekerros* on kuivaa ja sen sisällä olevat sisäkaton *kannakepalkit* ovat säilyneet hyvin. Sisäkattoja ei avattu suuritöisyyden vuoksi, mutta alapuolelta tarkasteltuna katot ovat paikoin notkolla tai vinoja (kuva 7), mikä saattaa viitata joidenkin kannakepalkkien taipuneen.

Kuva 7. Sisäkatto on paikoin vinossa (Kuva: Anna Laurell 2013)

Sisäkatot puretaan ja täytepohjan kunto tutkitaan sekä tarvittaessa sitä korjataan. Katon pintamateriaalista riippuen kattoon asennetaan levytys tai paneeli.

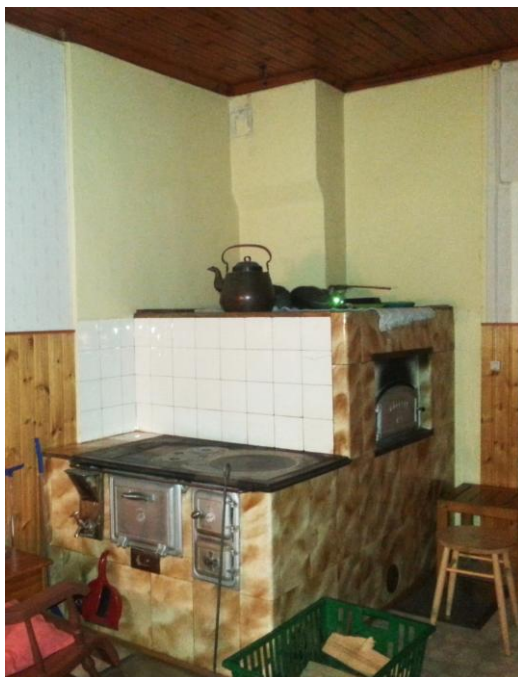
Lämmitys toimii talossa *sähköpattereilla* ja lisälämpöä saa vanhasta *pönttöuunista* sekä vanhasta *leivinuunista* ja *puuhellasta*. Pönttöuuneja on kaksi, toinen tyydyttävässä kunnossa ja käytössä, toisen sisärakenteet ovat niin huonossa kunnossa, että se on käyttökiellossa. Leivinuuni ja puuhella ovat päällisin puolin ja tulipesien osalta hyvässä kunnossa (kuva 9). *Palomuurit* ja *piiput* ovat päällisin puolin kunnossa, rappaukset eivät ole halkeilleet tai varisseet mistään kohdista asuinkerroksessa tai ullakolla. Huoneissa, joissa on pönttöuunit, seinien tapetit on tuotu palomuurien päälle ja tapetti on suurimmilta osin repeytynyt kahtia seinämateriaalin vaihtumiskohdassa.

Kuva 9. Leivinuuni, puuhella, piippu sekä palomuuuri ovat päällisin puolin hyväkuntoisia (Kuva: Anna Laurell 2014)

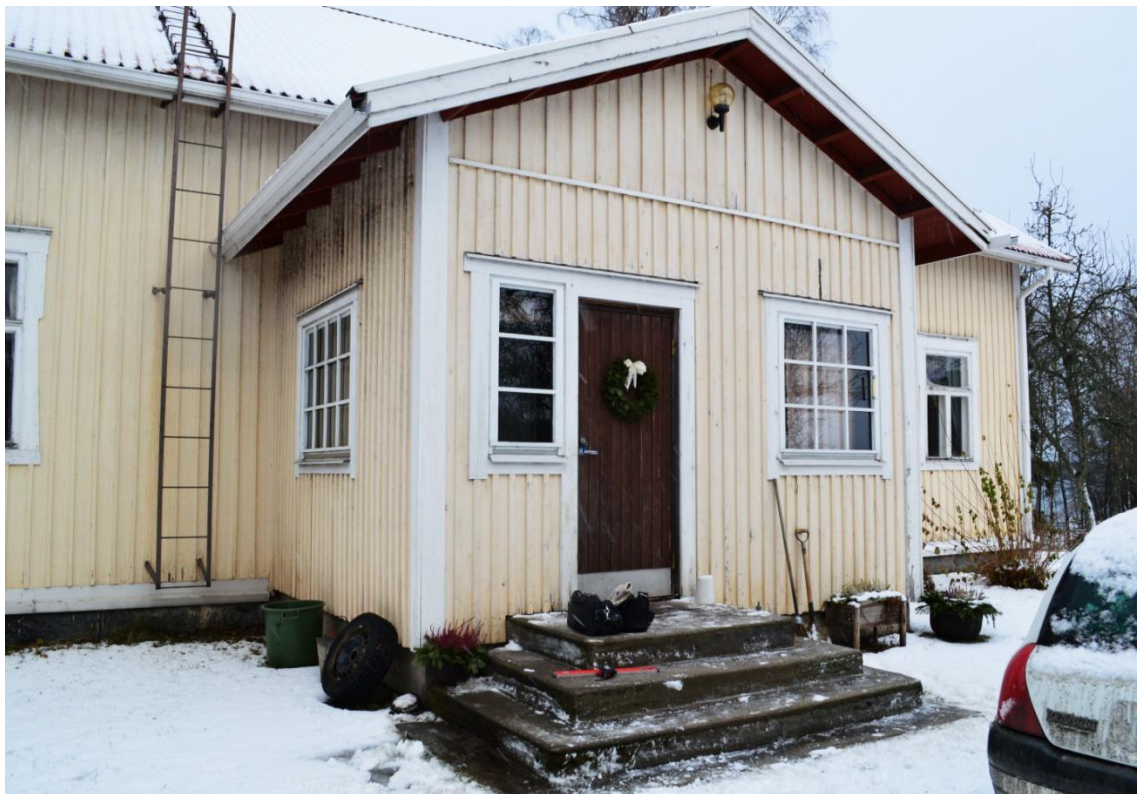
Kuva 10. Sisäänkäynti nykyisellään. (Kuva: Anna Laurell 2013)

*Ulko-oven* paikkaa siirretään niin, että se on ulkoapäin katsottuna keskellä seinää, jolloin sisäänkäynti tulee olemaan symmetrinen, paremmin vanhan rakennuksen tyyliin sopiva kuin nykyinen sisäänkäynti (kuva 10). Nykyiset *betoniportaat* puretaan ja tilalle rakennetaan *puiset portaat* sekä *katos*, jonka rakenteisiin palataan myöhemmin tässä opinnäytetyössä.

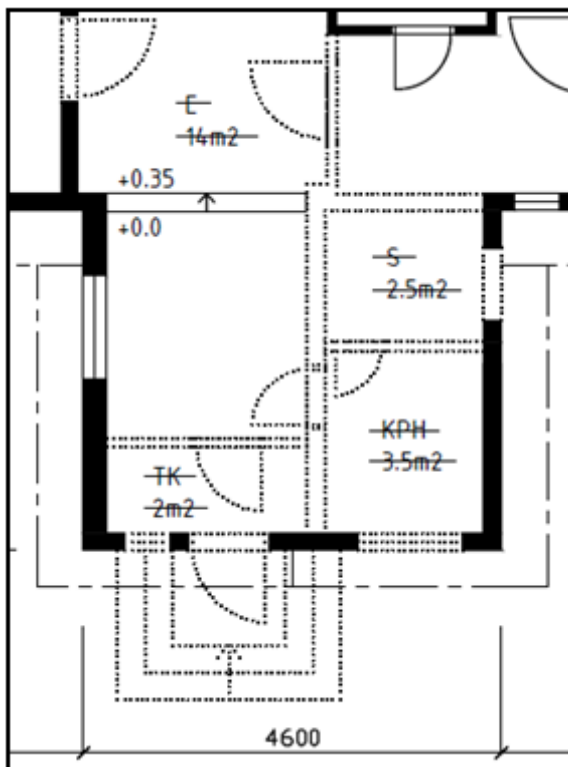
Kuva 11. Pistekatkoviivalla merkityt osat puretaan (Kuva: Anna Laurell 2014)

Eteistilasta ja nykyisestä sauna- ja kylpyhuonetilasta puretaan kaikki väliseinät, kalusteet sekä lattia- ja seinäpinnat (kuva 11; kuva 12). Kaikki mahdollinen purettu materiaali ja kalustus pyritään hyödyntämään uusissa tiloissa. Uudet väliseinät rakennetaan *tolpparunkoisina kipsilevyseininä*. Betonilattioihin roilotaan *urat vesikiertoiselle lattialämmitykselle* ja päälle tehdään *pintavalu*. Pintavalu tulee olemaan noin kahdesta sentistä vajaaseen kymmeneen senttiin. Pintavalun paksuus vaihtelee sen avulla tehtävien märkätilojen lattioiden kaatojen vuoksi. Kaadot tehdään siten, että lattiat viettävät kohti lattiakaivoa, jolloin vedellä on esteetön kulku kaivoon. Märkätiloihin asennetaan *vedeneristys* määräysten mukaisesti.

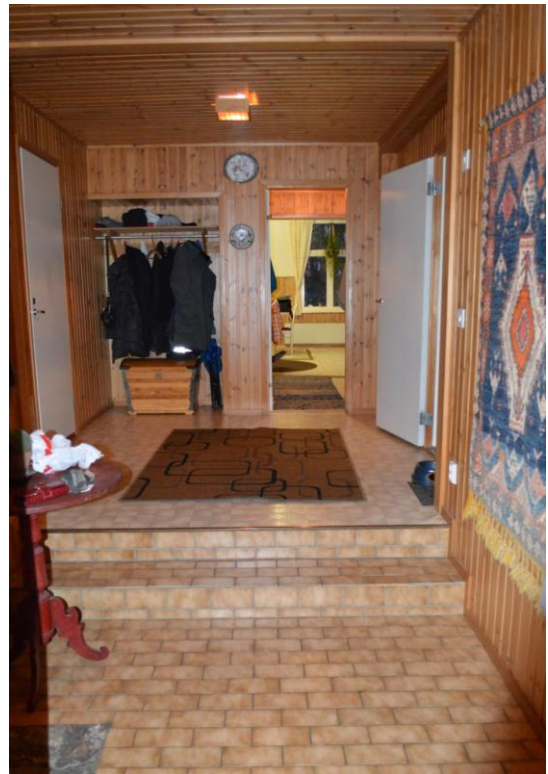
Kuva 12. Näkymä ulko-ovelta. Viereinen seinä oikealla ja suoraan edessä näkyvä seinä puretaan (Kuva: Anna Laurell 2013)

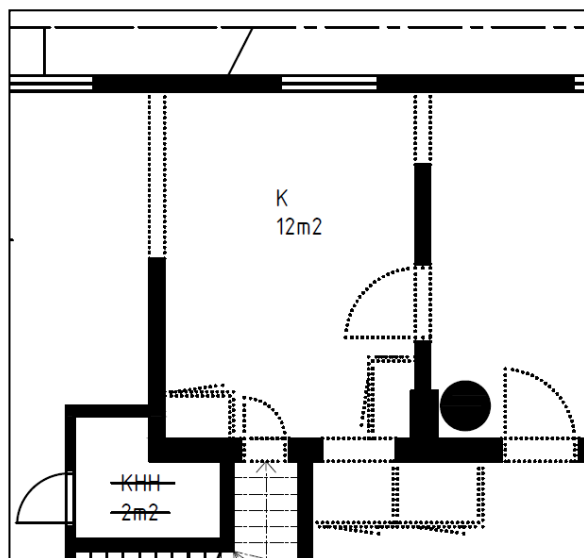
Kuva 13. Pistekatkoviivalla merkityt osat puretaan (Kuva: Anna Laurell 2014)

Ullakolle vievien rappusten alla olevan komeron oviaukko tukitaan ja nykyisen kodinhoituhuoneen ja komeron välinen seinä puretaan (kuva 13). Myös lattia- ja seinäpinnat puretaan. Tämä tila muutetaan wc:ksi (kuva 14). Wc:n lattia tehdään *kaksinkertaisella kipsilevyllä*, ja sinne asennetaan *vedeneriste* määräysten mukaisesti.

Kahdella eri seinällä olevat yhteen makuuhuoneeseen vievät oviaukot tukitaan ja uusi oviaukko huoneeseen aukaistaan tulevasta keittiöstä (kuva 13). Saliin rakennetaan seinät kodinhoituhuoneelle, jonne varataan tila maalämpöpumpulle (kuva 14). Kodinhoituhuoneen seinät *äänieristetään* 150 millimetrin villakerroksella huolellisesti, koska maalämpöpumppu pitää ääntä ja seinän toisella puolella tulee olemaan makuuhuone. Myös rakenteiden liitoskohdissa huomioidaan äänieristys. Kodinhoituhuone on märkätila, ja sen lattia tehdään *kaksinkertaisella kipsilevyllä* ja *vedeneristetään* määräysten mukaisesti. Ovi kodinhoituhuoneeseen avataan tulevasta keittiöstä.

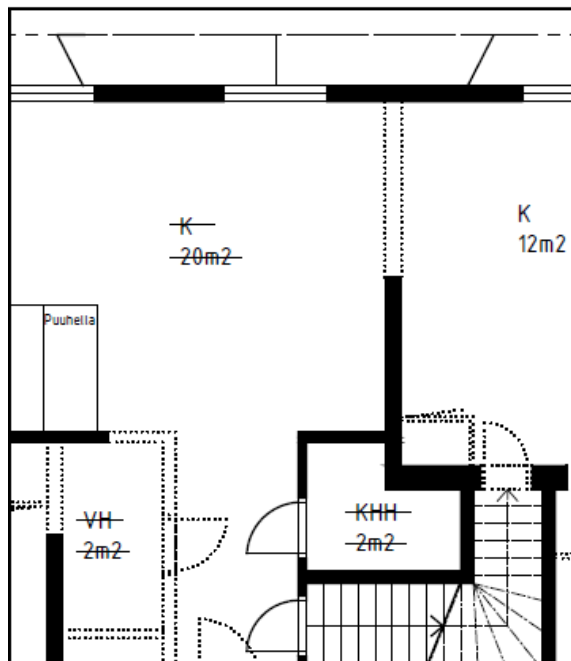
Kuva 15. Pistekatkoviivalla merkityt osat puretaan (Kuva: Anna Laurell 2014)

Molempien keittiöiden kalusteet puretaan ja keittiöidenvälisestä seinästä puretaan osa, jolloin keittiöt muodostavat yhtenäisen tilan (kuva 13; kuva 14; kuva 16). Vaatehuoneen seinät puretaan ja pirttiin tehdään uusi kulkuaukko sen kohdalta (kuva 15).

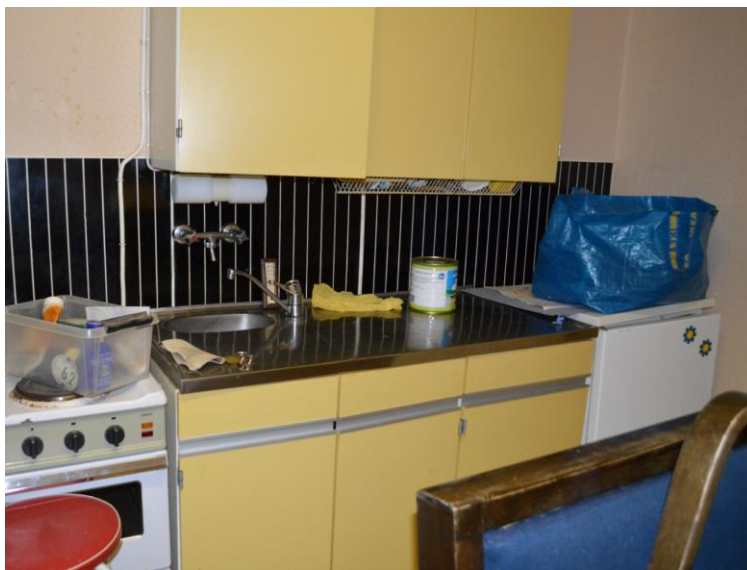
Kuva 16. Keittiöiden kalusteet puretaan ja kuvassa näkyvien kalusteidentakainen seinä puretaan osittain (Kuva: Anna Laurell 2013)
